CIFOPLASTICA PERCUTANEA CON PALLONCINO NEL TRATTAMENTO DELLE FRATTURE VERTEBRALI DA OSTEOPOROSI.

INTRODUZIONE (Caso Clinico)

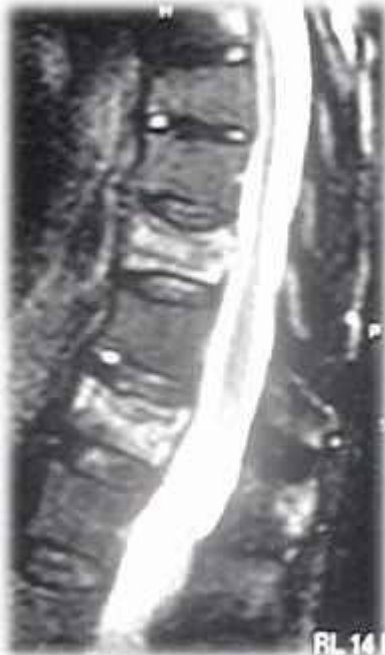
Figura 3: RMN sagittale pesata in T2: l'edema dei corpi vertebrali fratturati viene visualizzata come segnale di iperintensità

La principale complicanza dell'osteoporosi è costituita dalle fratture patologiche a carico degli arti e, soprattutto, del rachide (fig.1,2 e 3)

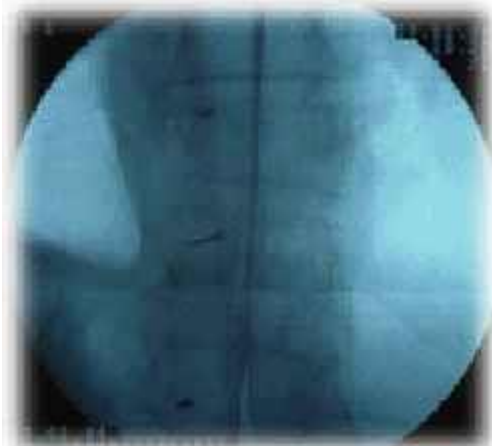
Figura 5: Immagine fluoroscopica in proiezione AP con repere radiopaco posizionato sui peduncoli d'interesse.

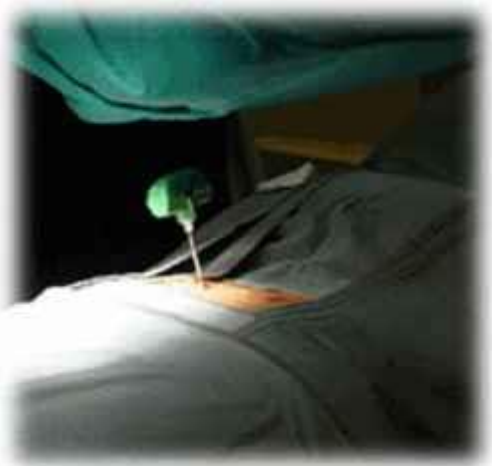
Figura 7: Posizionamento dell'ago di Jamshidi in fluoroscopia.

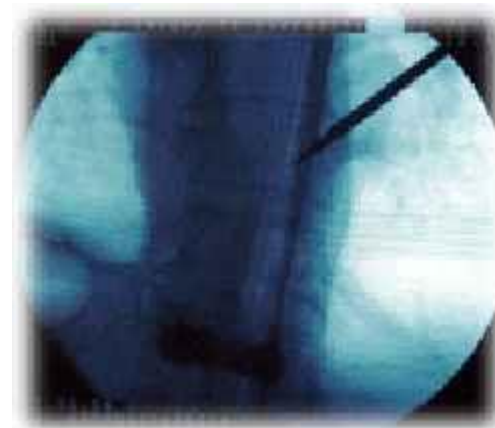
Figura 8: Controllo fluoroscopico del corretto posizionamento dell'ago di Jamshidi

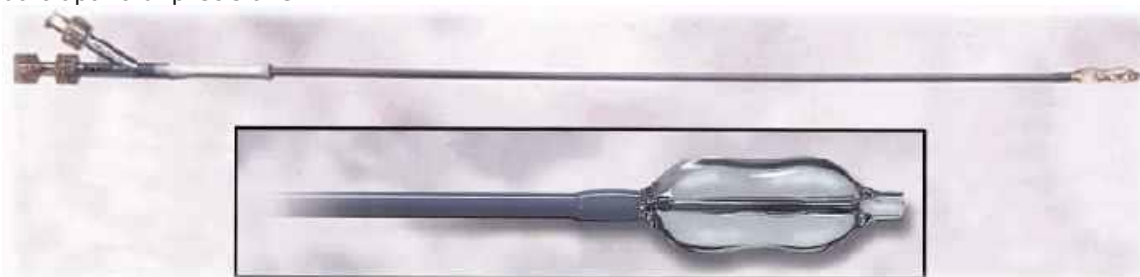
Figura 9 : Tampone osseo gonfiabile (IBT)

Quest' ultima viene utilizzata per perforare, sempre sotto controllo radioscopico, il corpo vertebrale sino a 2-3mm dal muro vertebrale anteriore dopodiché si rimuove ed al suo posto si introduce il tampone osseo gonfiabile (IBT) (Fig. 9, 10 ed 11).

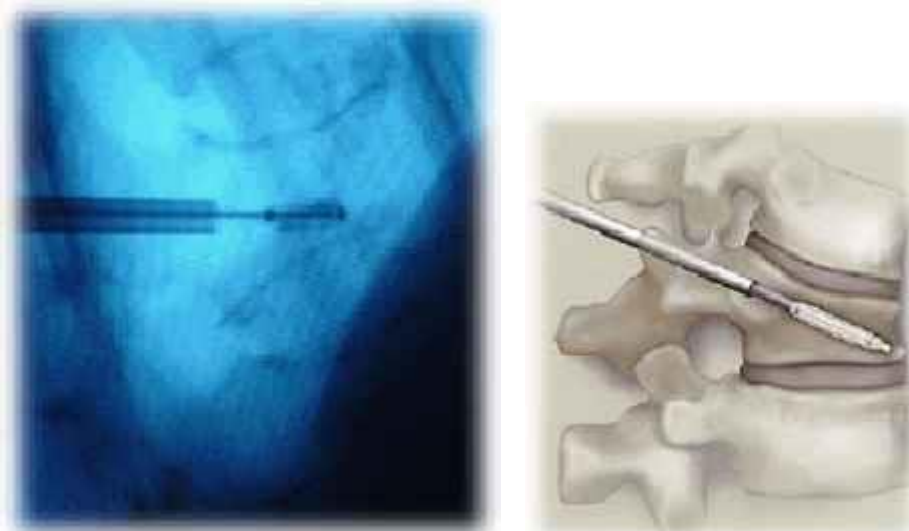
Figura 10: Posizionamento dell'IBT in fluroscopia

Figura 11: Disegno schematizzante l'introduzione transpeduncolare dell'IBT

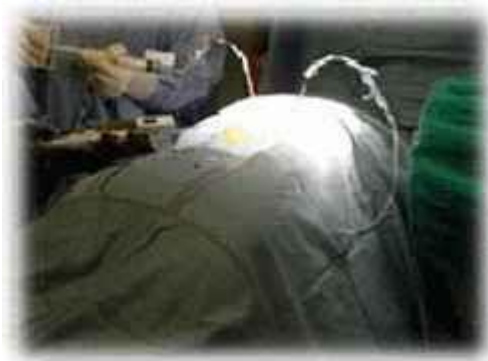
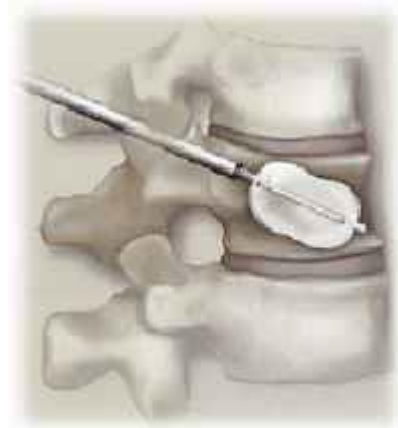
Figura 14: I dispositivi IBT vengono gonfiati simultaneamente
 Figura 15: Schema dell'IBT posizionato e gonfiato all'interno del corpo vertebrale

Una pompa con manometro digitale viene collegata all'IBT e si procede al gonfiaggio del dispositivo sino al raggiungimento di 50 psi (3,4 atm) per bloccarlo definitivamente mentre si esegue la procedura nel peduncolo controlaterale (fig. 12). Quando entrambi i dispositivi gonfiabili sono in sede vengono enflati simultaneamente, iniettando in maniera progressiva piccole quantità di soluzione radiopaca (fig. 13,14 e 15) sino al raggiungimento di uno dei punti di stop:

1. Riallineamento delle limitanti vertebrali
2. Raggiungimento di 300 psi (20,4 atm) senza decadimento
3. Raggiungimento del volume massimo di gonfiaggio (4 o 6 cc a seconda del modello)
4. Contatto dell'IBT con una delle corticali.

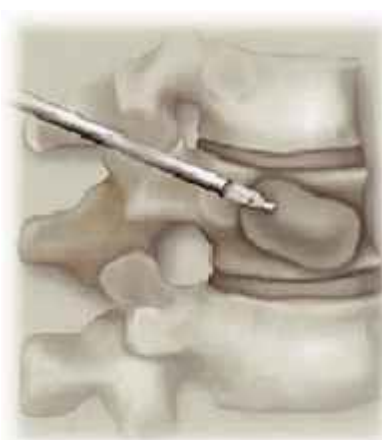
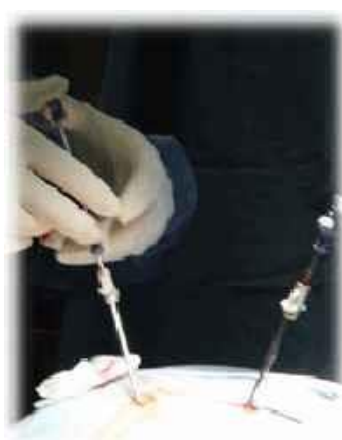
Figura 16: L'IBT, sgonfiato, viene estratto.

Figura 17: Si inietta PMMA nel corpo vertebrale cavitato con l'IBT.

Figura 18: L'iniezione del PMMA viene monitorizzata mediante fluoroscopia

Terminata la procedura con IBT si sgonfiano i dispositivi (fig. 16) e si introducono due cannule riempite con PMMA reso fluoroscopicamente visibile e, sotto controllo radioscopico in LL ed AP, si inietta la cavità creata con i due IBT (fig. 17,18,19 e 20).

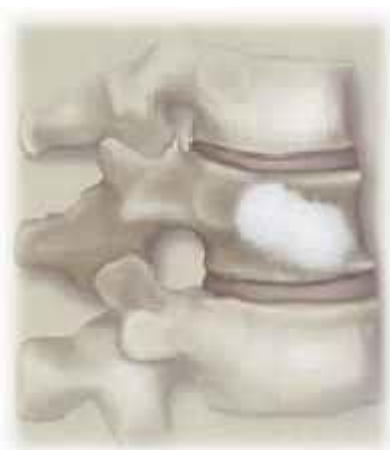
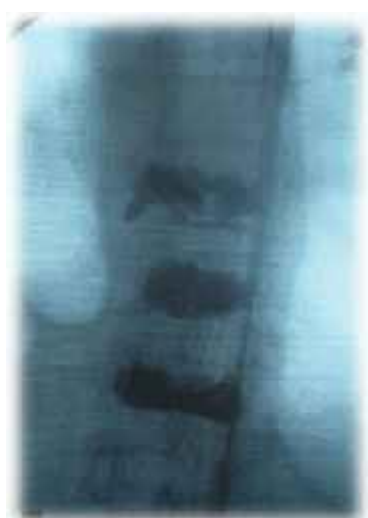
Figura 19: Il soma è riempito dal cemento

Figura 20: Controllo radioscopico effettuato alla fine della procedura
